MEETRAPPOR LEKDETECTIE

Piet Puk

Referentie: Voorbeeld 123

Object: Vrijstaand huis
Bouwjaar: 1936
**Aangedane
ruimte(s):** Woonkamer, slaapkamer, badkamer, Cv-
ruimte, dakterras en plat dak
Algemene staat: Voldoende
Zichtbare schade?: Ja
Overig: nvt
**Lekkage
gevonden:** Ja

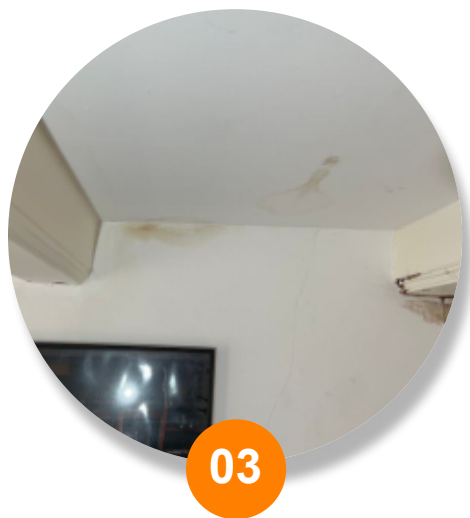
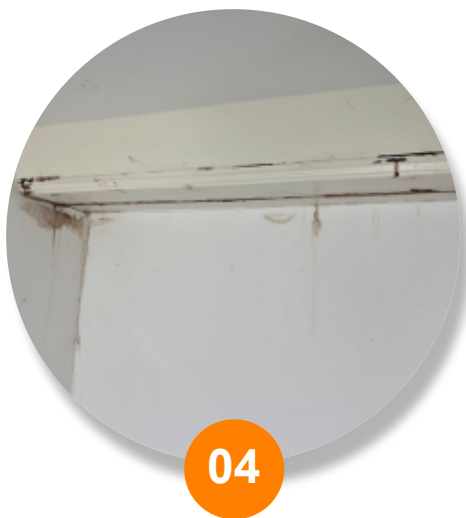
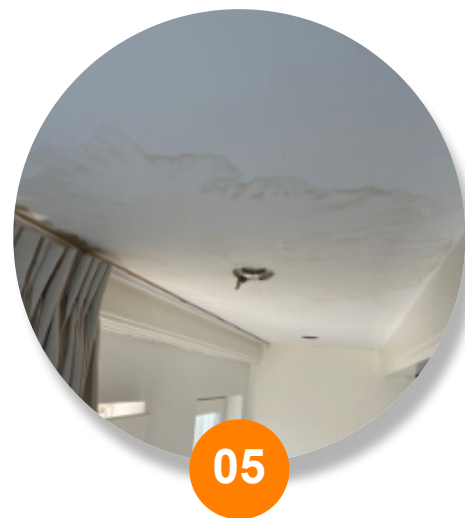
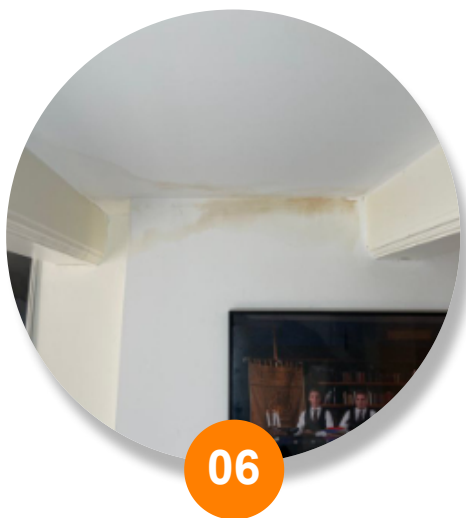
Visuele inspectie: Foto's 3 t/m 6: Tijdens de visuele inspectie zijn er vochtplekken in het plafond geconstateerd. Deze plekken zijn reeds twee maanden aanwezig. Er is een verergering van de vochtproblematiek waargenomen op het moment dat de badkamer boven deze locatie in gebruik is. Het is aan te bevelen om nader onderzoek te doen naar de oorzaak van deze vochtplekken en de integriteit van de waterdichte afdichtingen in de badkamer te controleren.

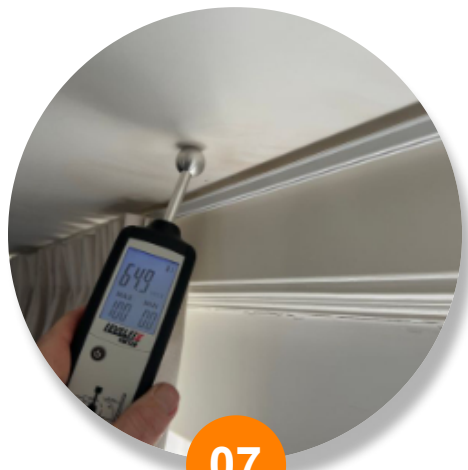
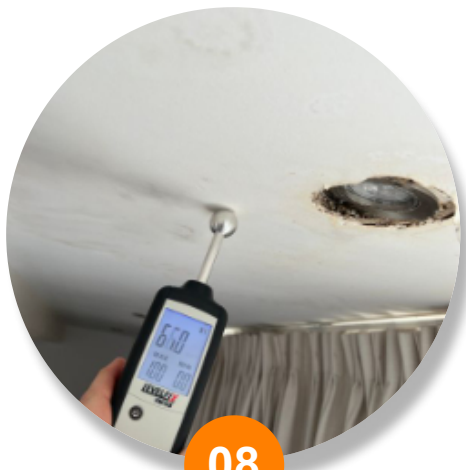
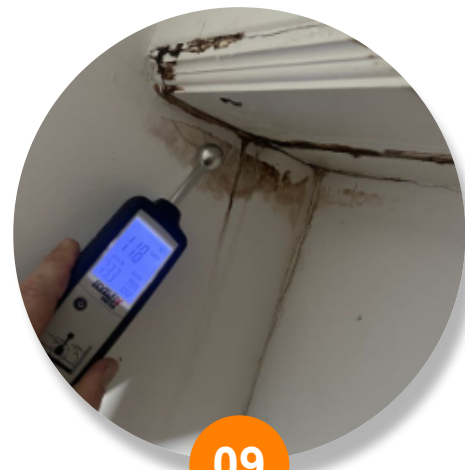
Vochtmeting: Foto's 7 t/m 9: Tijdens de vochtmeting is een verhoogd percentage digits vastgesteld in de vochtplekken in het plafond. Deze waarneming duidt op een actieve lekkage.

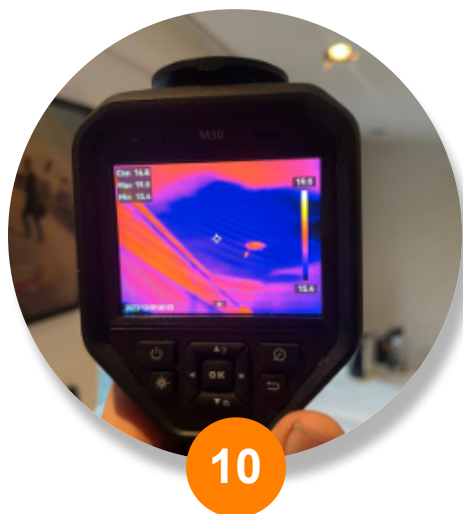
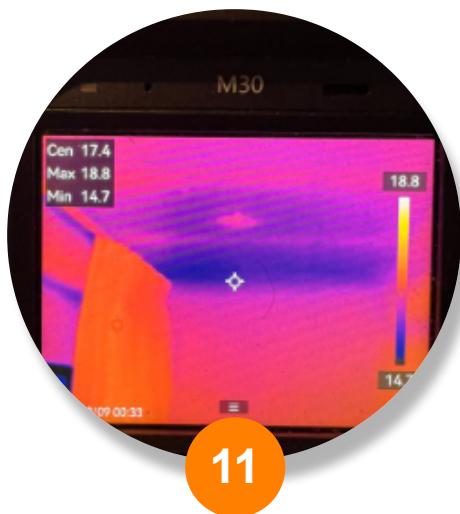
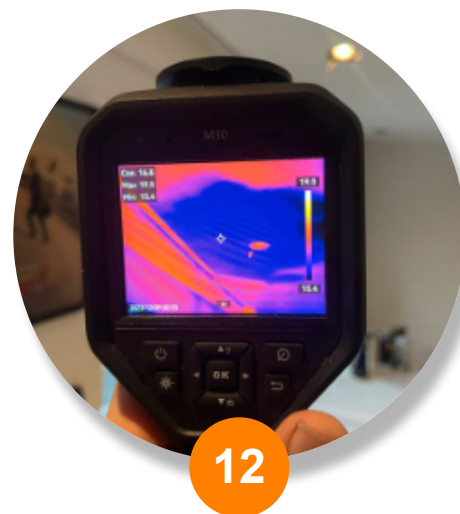
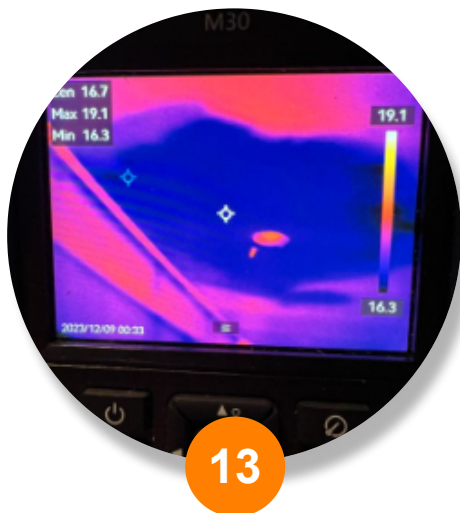
Thermografisch onderzoek: Foto's 10 t/m 13: Tijdens het thermografisch onderzoek is er voorafgaand aan het belasten van de afvoeren een thermografische beeldopname gemaakt met een warmtebeeldcamera. Dit is gedaan om, in het geval van een lekkage, het verschil duidelijk te kunnen aantonen.

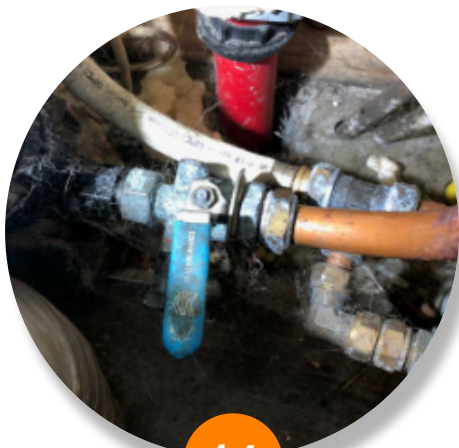
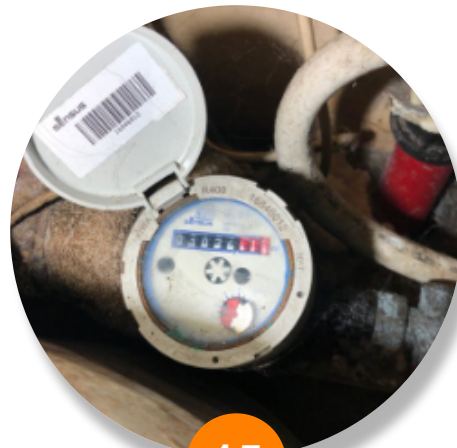
Inspectie waterleiding: Foto's 14 t/m 15: Tijdens de inspectie van de waterleiding is een drukproef uitgevoerd op de watermeter. Uit deze proef is gebleken dat er geen verlies van water is. Hierdoor kunnen we concluderen dat de waterleiding uitgesloten kan worden als bron van lekkage.

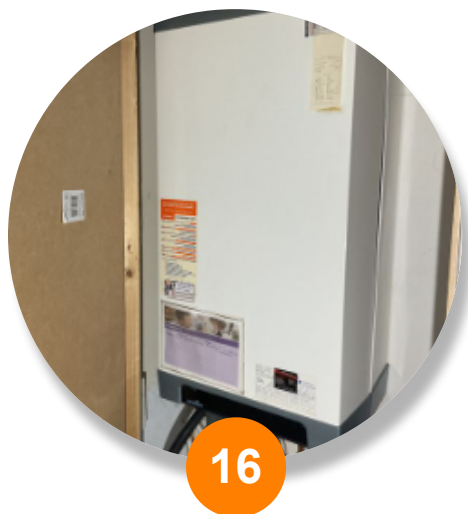
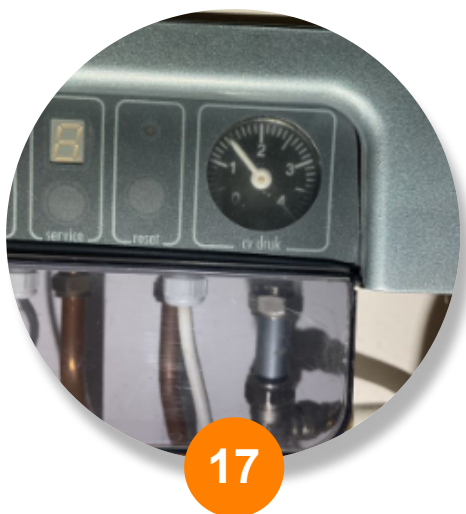
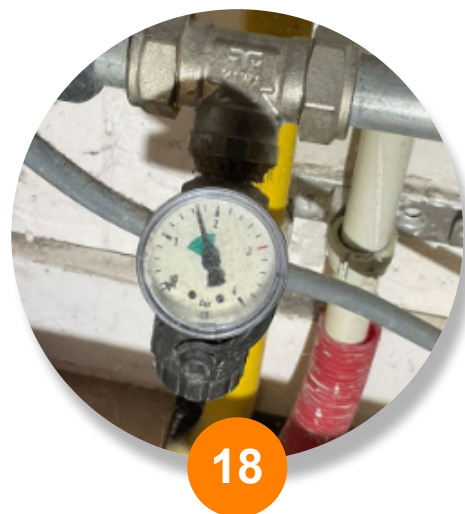
Inspectie cv-leiding: Foto's 16 t/m 18: Tijdens de inspectie van de cv-leiding is geconstateerd dat de druk op 1,6 bar staat. Dit is een optimale werkdruk voor het systeem. Op basis van deze waarneming kunnen we lekkage aan het leidingwerk van de centrale verwarming uitsluiten.

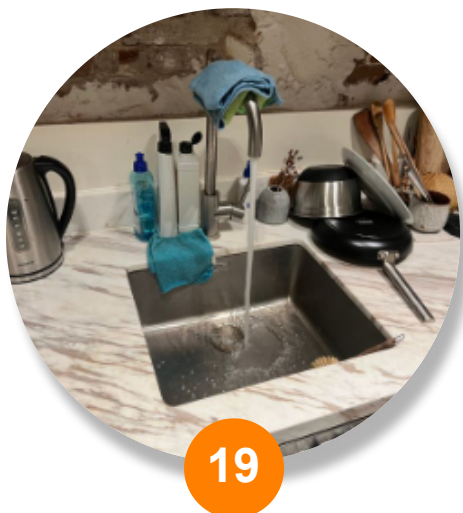
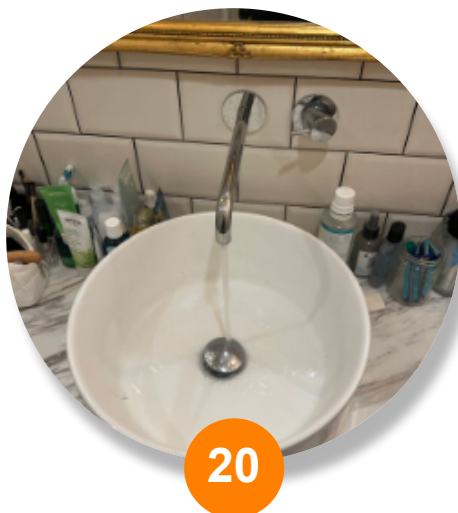
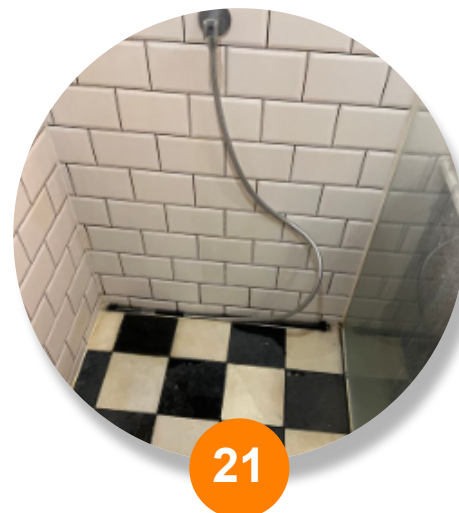
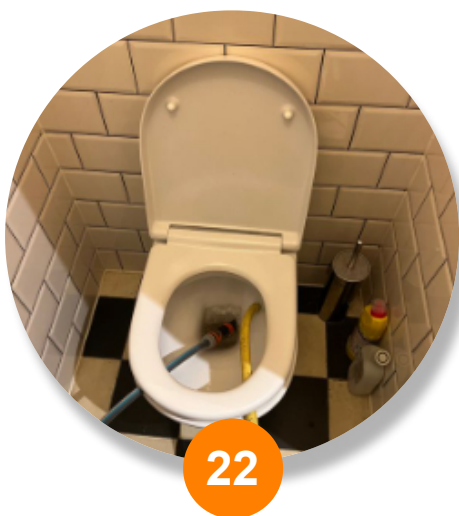
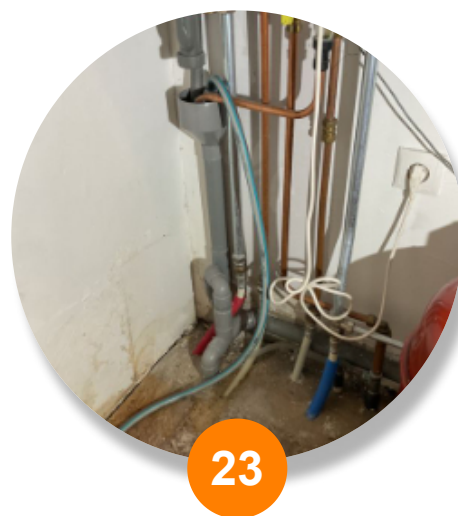
Belasten afvoeren: Foto's 19 t/m 23: Tijdens de inspectie 'Belasten afvoeren' zijn alle afvoeren grondig getest door ze te belasten met heet water. Dit proces is uitgevoerd om eventuele lekkages zichtbaar te maken met behulp van een warmtebeeldcamera. De inspectie is zorgvuldig uitgevoerd om de integriteit van de afvoersystemen te waarborgen en om eventuele problemen te identificeren.

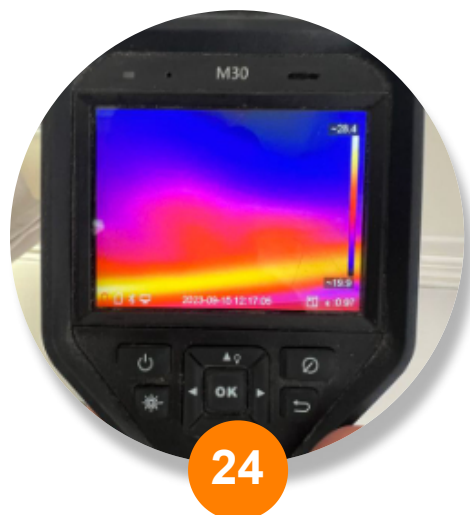
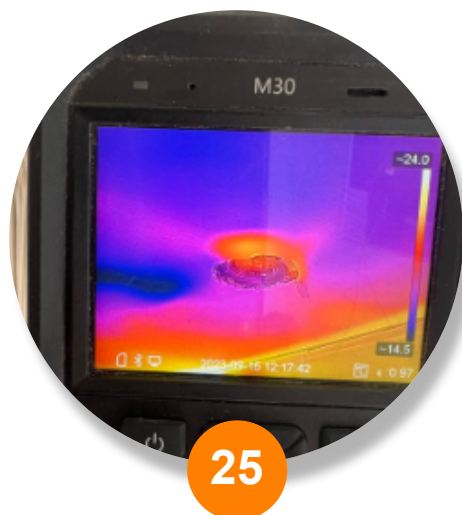
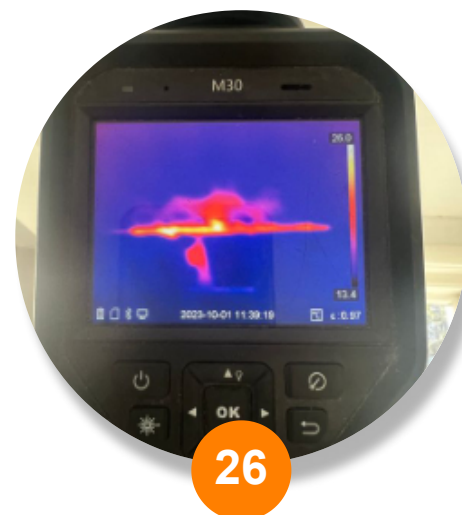
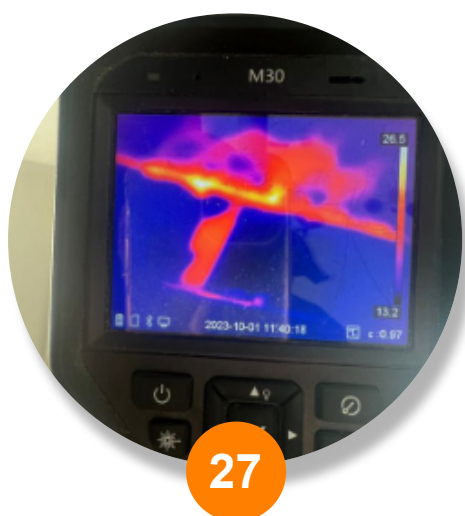
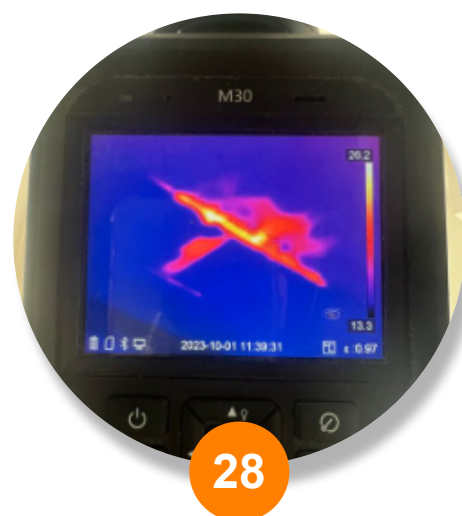
Vervolg thermografisch onderzoek: Foto's 24 t/m 28: Tijdens het vervolg thermografisch onderzoek, na het belasten van de afvoer in de badkamer van de wastafel, is er warmteuitstraling waargenomen in het plafond van de slaapkamer direct onder de badkamer. Deze waarneming duidt op een lekkage in de afvoer op de aangewezen plek. De lekkage heeft betrekking op de afvoer van de wastafel.

Voor de badkamer adviseren wij om de loodgieter de plek naast de wastafel open te laten maken voor verdere inspectie en reparatie van de afvoer. Het is essentieel dat alle waterdichte afdichtingen grondig worden gecontroleerd en indien nodig vervangen. Voor het dak is het aan te raden om de oneffenheden en openingen boven het spouwlood te repareren en het verouderde dakbitumen te vervangen om verdere lekkage te voorkomen. Een rookproef kan helpen om de exacte locaties van de lekkages te identificeren en te bevestigen. Preventieve maatregelen, zoals regelmatige inspecties en onderhoud van de afvoersystemen en het dak, zijn aanbevolen om toekomstige lekkages te voorkomen.

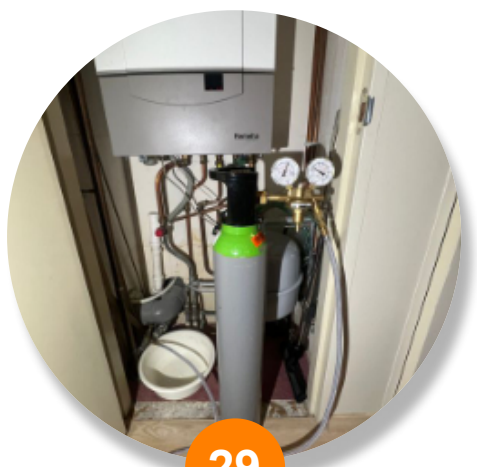
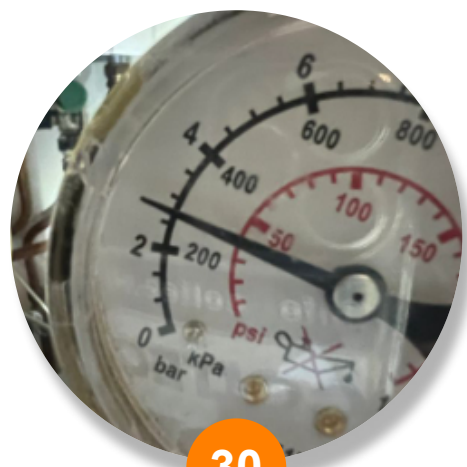
Formeergasonderzoek waterleiding en cv-leiding: Foto's 29 t/m 30: We hebben een drukproef uitgevoerd op de watermeter, waarbij verlies is waargenomen. Vervolgens drukken we het water uit de leiding en vullen deze met formeergas, waarna we de leiding onder dubbele werkdruk van 3,5 bar zetten. Vervolgens onderzoeken wij de woning met een snuffelaar om te controleren of er ergens een verhoogd percentage formeergas wordt gemeten. Met behulp van een snuffelaar wordt de woning onderzocht op de aanwezigheid van een verhoogd percentage formeergas.

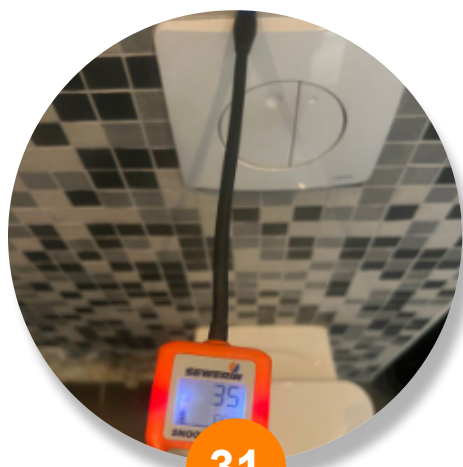
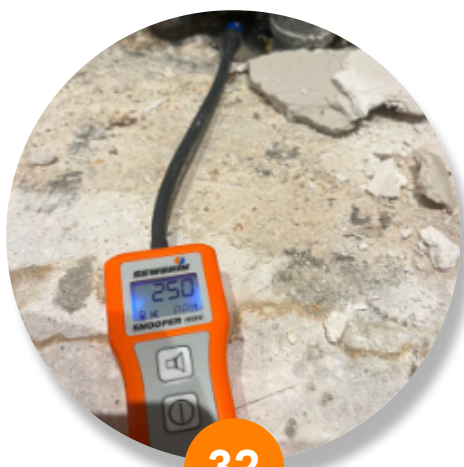
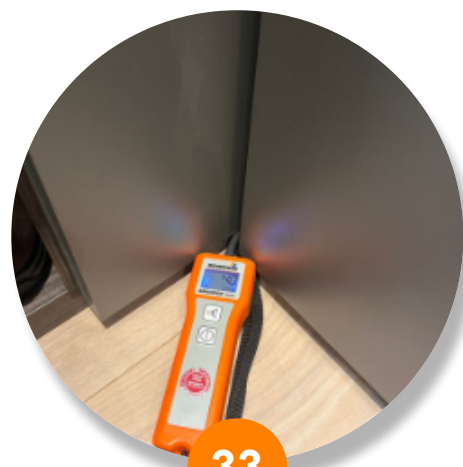
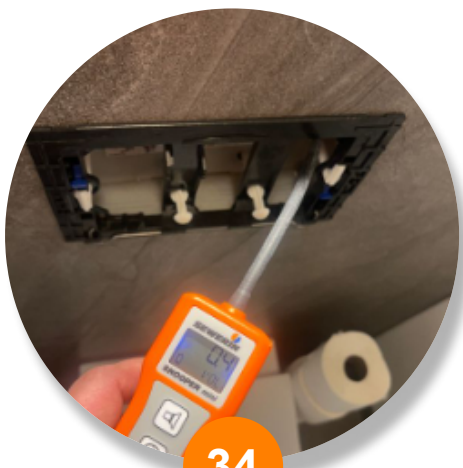
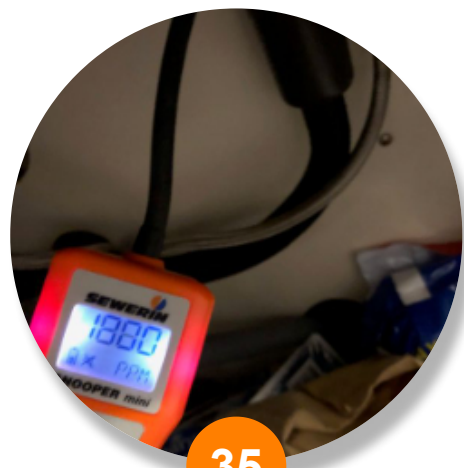
Verhoogd percentage formeergas: Foto's 31 t/m 35: Tijdens de inspectie voor het detecteren van lekkages met behulp van formeergas, is het gas ingesteld op een werkdruk van 3,5 bar, wat twee keer de standaard werkdruk is. Met behulp van een gasdetector ('snuffelaar') is er een verhoogde concentratie formeergas waargenomen in de hoek van de badkamer naast de wastafel. De gemeten waarde was ruim 250 ppm, wat aangeeft dat de lekkage zich zeer waarschijnlijk in dit gebied bevindt. Op basis van deze bevindingen adviseren wij de loodgieter om de betreffende plek open te maken voor verdere inspectie en reparatie.

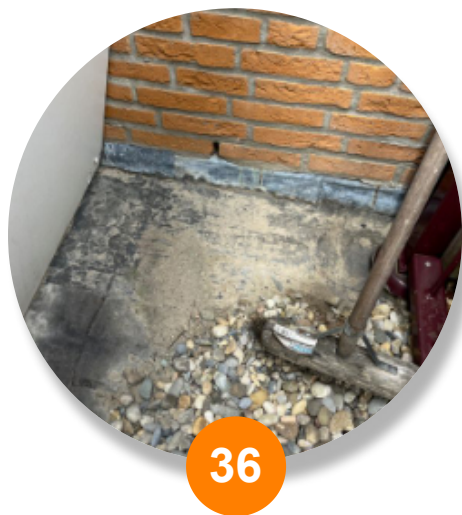
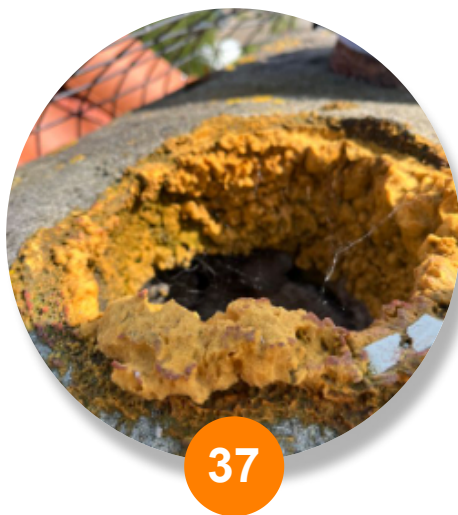
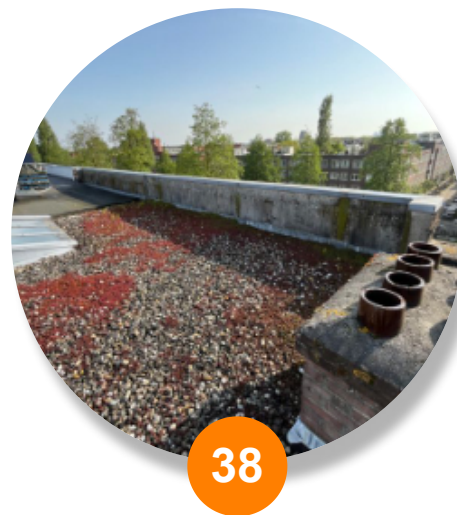
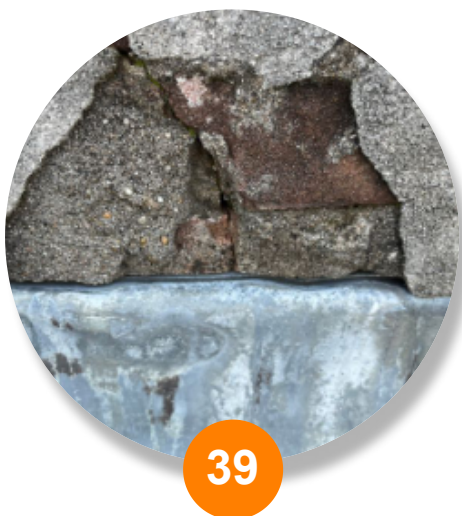
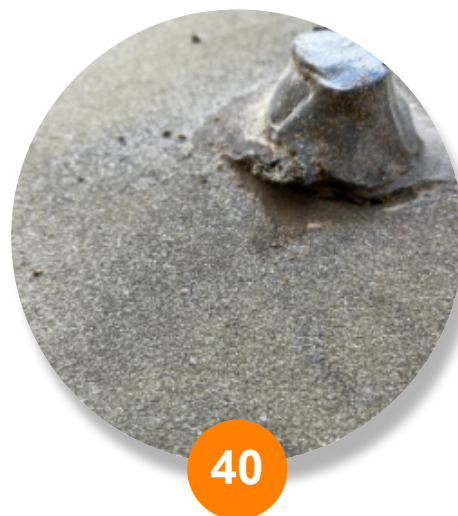
Inspectie dak: Foto's 36 t/m 40: Tijdens de inspectie van het dak zijn meerdere oneffenheden waargenomen. Er zijn openingen gevonden boven het spouwlood. Daarnaast is geconstateerd dat het dakbitumen zich in een verouderde staat bevindt. Om de exacte oorzaak van lekkage te bepalen, zal er een rookproef worden uitgevoerd. Deze proef zal helpen om te bevestigen of de lekkage te wijten is aan het dakbitumen of dat er andere factoren in het spel zijn.

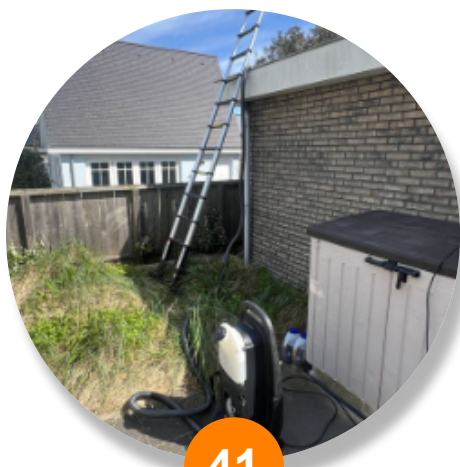
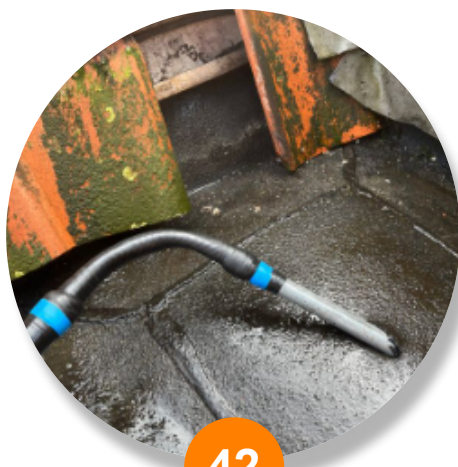
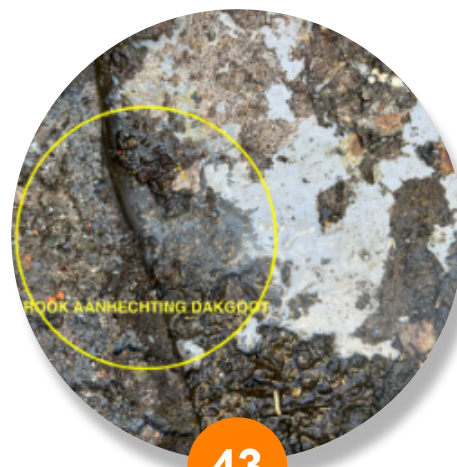
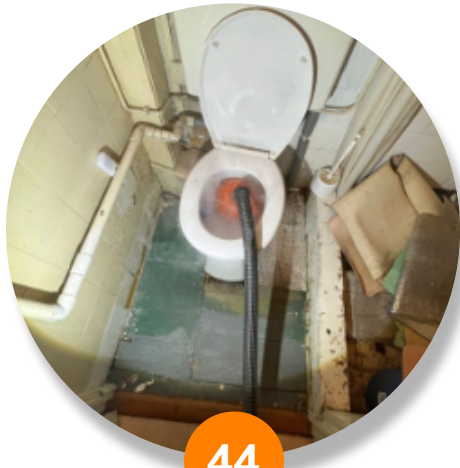
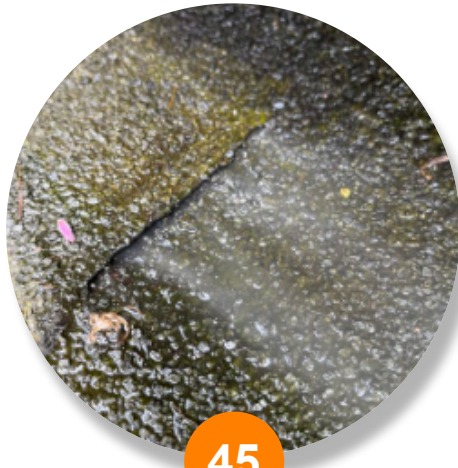
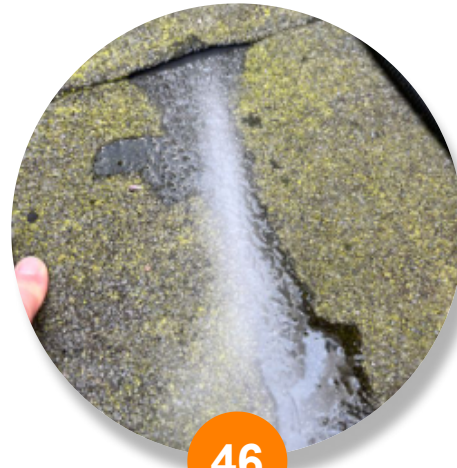
Rookproef dak, riool en spouwmuur: Foto's 41 t/m 46: Tijdens de rookproef, uitgevoerd op het dak, is er onder lichte druk rook onder het dakbitumen geblazen. Er is een lekkage geconstateerd waarneembaar door een pluim rook die ontsnapt uit een gaatje in het dakbitumen. Dit duidt op een lek op de geteste locatie.
